P I P E L I N E

RÉFLEXIONS

Numéro 3 - Juillet 2002

SUR LA SÉCURITÉ DES TRANSPORTS

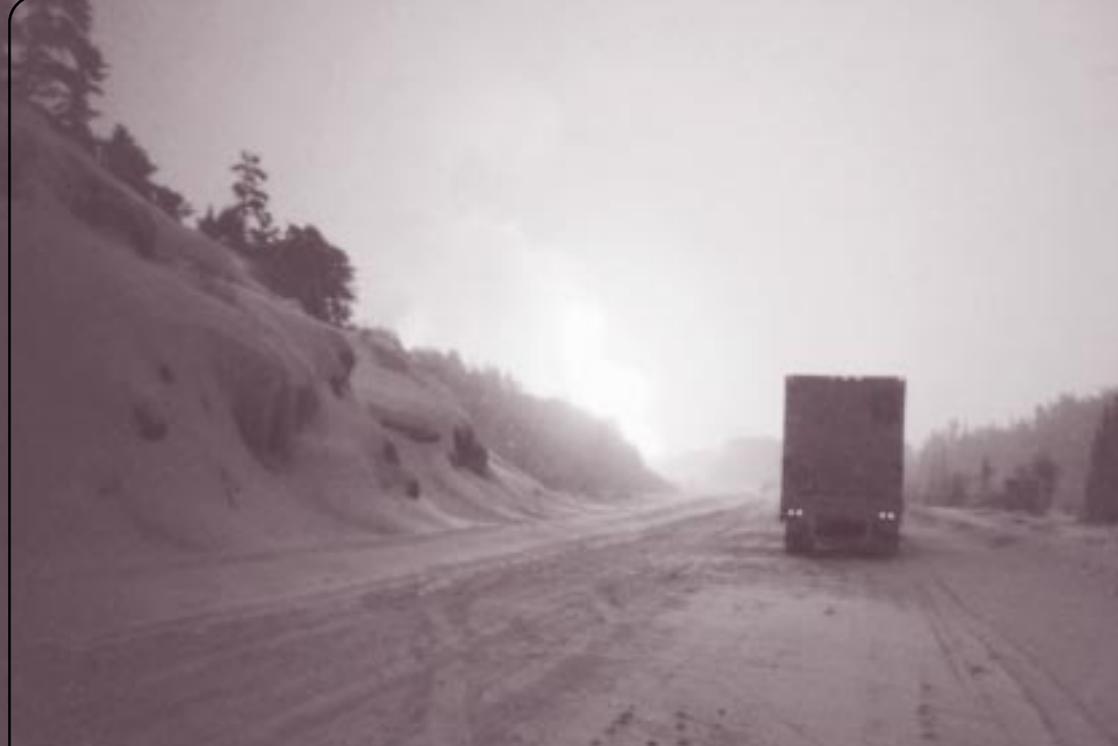
**Le gaz qui
s'échappait
a pris feu.**

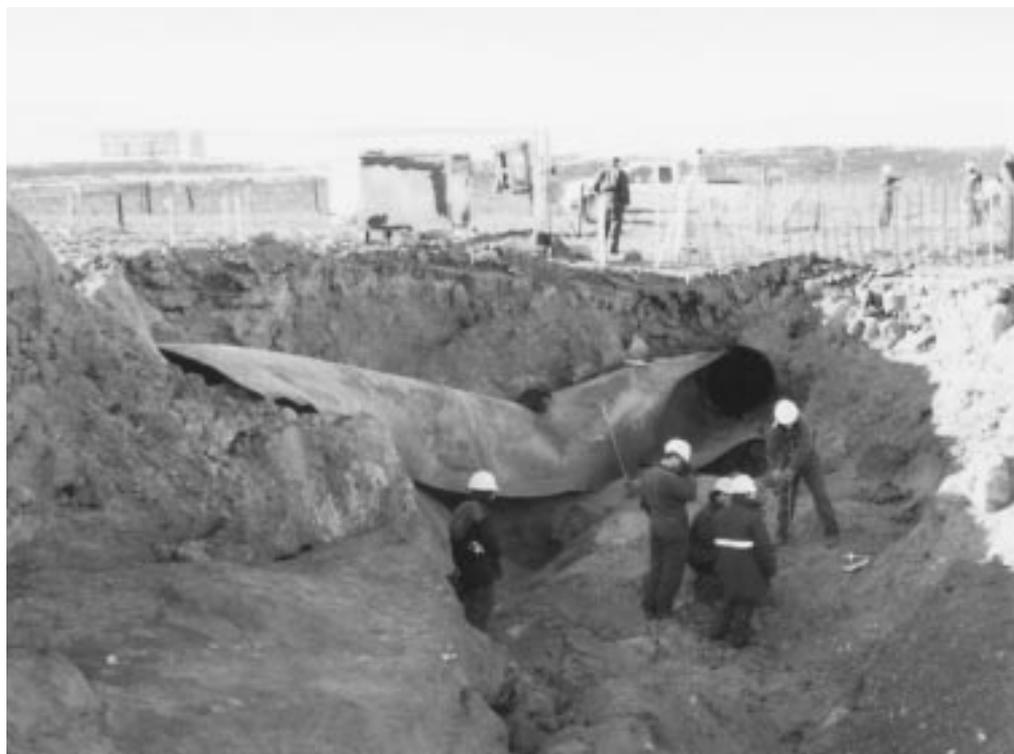
Par suite de la rupture de décembre 1996, le 2 décembre 1997, la canalisation 100-3 de la TCPL s'est aussi rompue à un endroit où elle était affectée par la corrosion extérieure près de Cabri (Saskatchewan). La rupture du gazoduc a fait suite à un amincissement ponctuel de la paroi de la canalisation par suite d'une corrosion externe, et cette corrosion s'est produite à un endroit où le revêtement de la conduite avait été endommagé ou s'était détaché. La paroi avait perdu de 68 à 72 p. 100 de son épaisseur originale en raison de la corrosion.

Conduite rompue de la canalisation 100-3 près de Cabri (Saskatchewan).

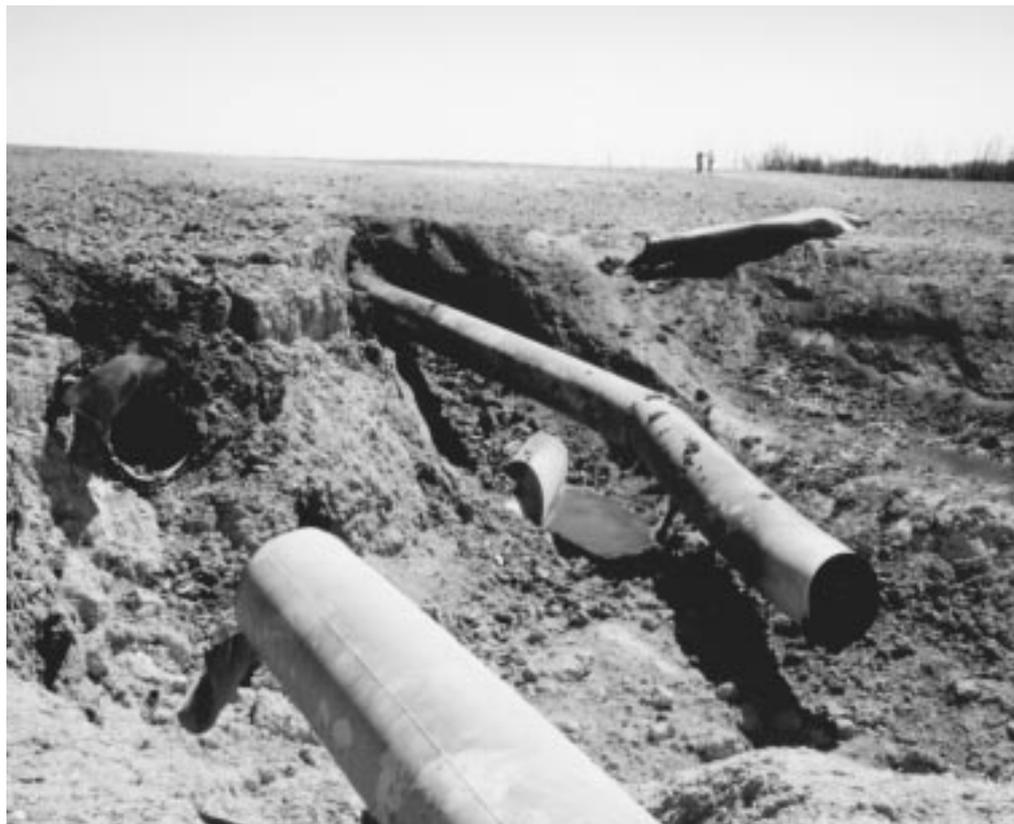
Une rupture et un incendie sont survenus dans la canalisation 100-4 de la TransCanada PipeLines Limited (TCPL) le 29 juillet 1995, à une station de compression de la TCPL située à quelque 3 km au sud-est de Rapid City. La rupture a été causée par une fissure par corrosion sous tension préexistante dans une section de conduite en aval de la station de compression. La section de conduite avait été fabriquée sur place et avait été recouverte d'un ruban de polyéthylène.

Canalisations 100-3 et 100-4 rompues.

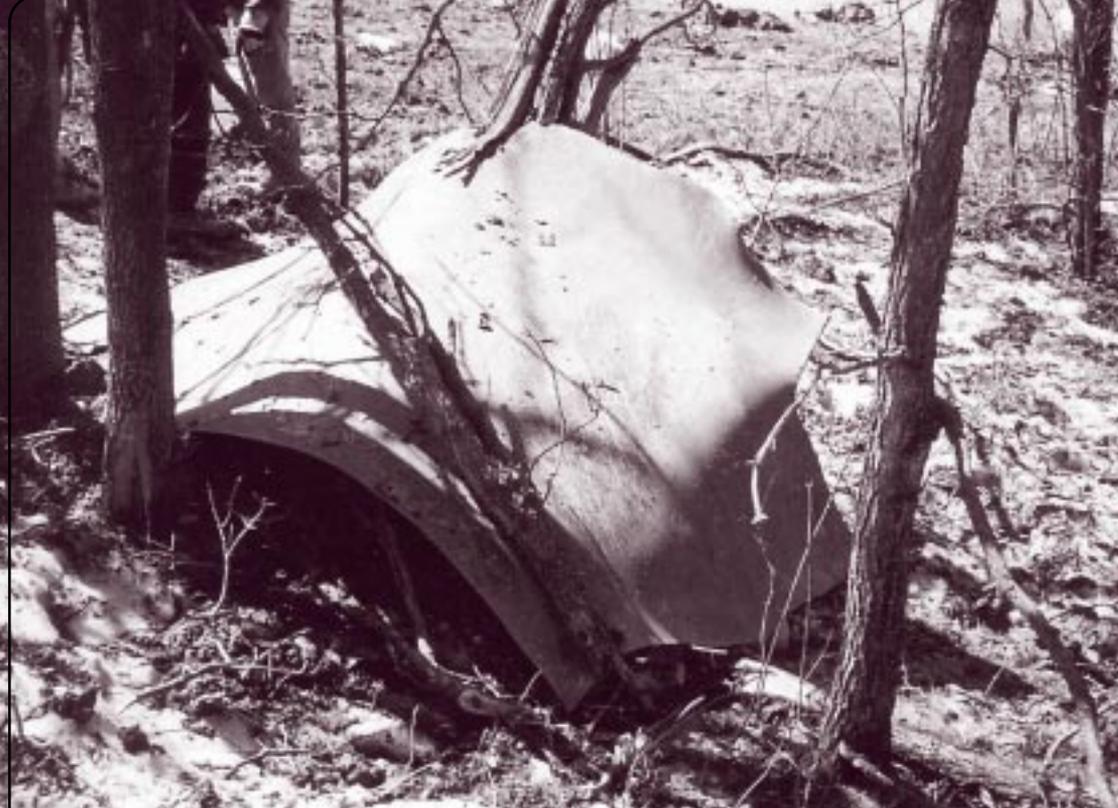
Un fragment a abouti à cet endroit (rivière La Salle en arrière-plan).

La canalisation 100-2 de la TransCanada PipeLines Limited (TCPL) s'est rompue à la hauteur d'un franchissement de la rivière La Salle, à 10 km au sud-ouest de Winnipeg, près de la ville de St. Norbert (Manitoba) le 15 avril 1996. La rupture a été suivie d'une explosion et d'un incendie. La rupture de la canalisation a été causée par des contraintes externes élevées qui ont été imposées à la surface de la canalisation par le mouvement de la pente dans laquelle la conduite était enfouie. La rupture s'est amorcée à la hauteur d'un défaut préexistant sur le bord de la soudure circonférentielle. — Rapport n° P96H0012

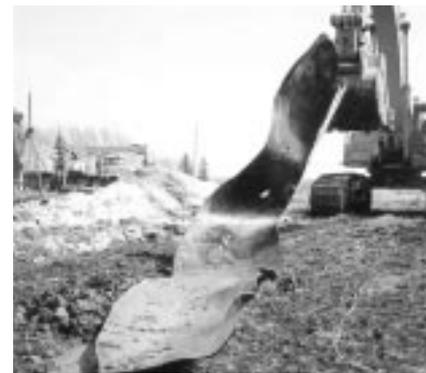
La rupture s'est amorcée au niveau d'un défaut préexistant important, localisé sur le bord de la soudure circumférentielle. Il se peut que la fissure initiale se soit trouvée à cet endroit depuis la construction de la canalisation en 1962. Le principal effort de mise en charge ayant entraîné la rupture provenait d'un fléchissement de la conduite causé par le mouvement de la pente dans laquelle la conduite était enfouie.

Un deuxième fragment récupéré dans le fond de la rivière.

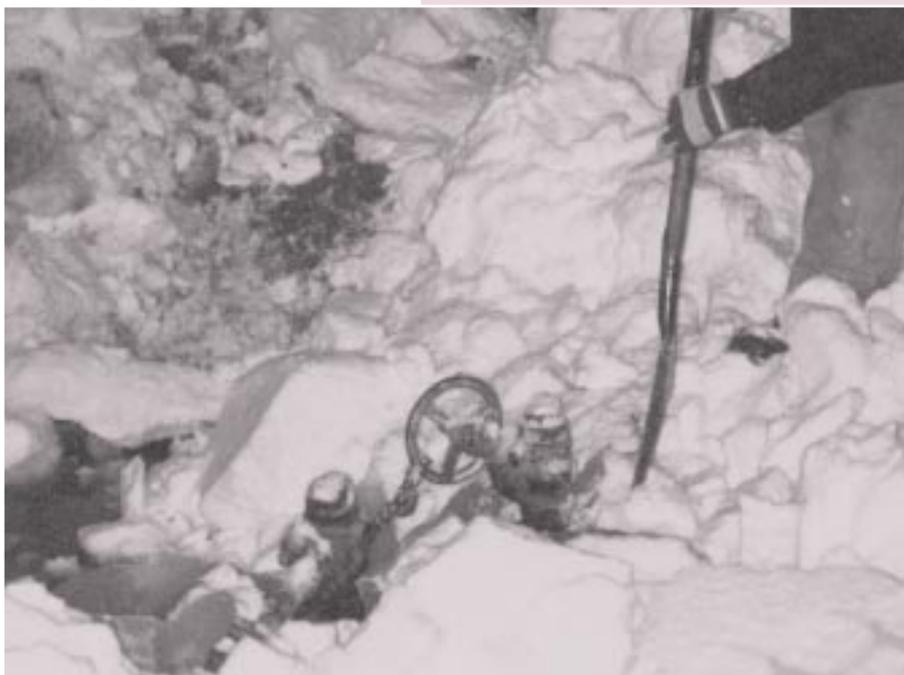
La bague filetée d'un raccord de piquage non enfoui au poteau milliaire 23,5 de l'embranchement Ottawa de la Trans-Northern Pipelines Inc. (TNPI) s'est rompue le 10 février 1997 à cause de la présence d'une charge considérable de glace qui exerçait une pression sur le raccord de piquage.

Raccord de piquage.

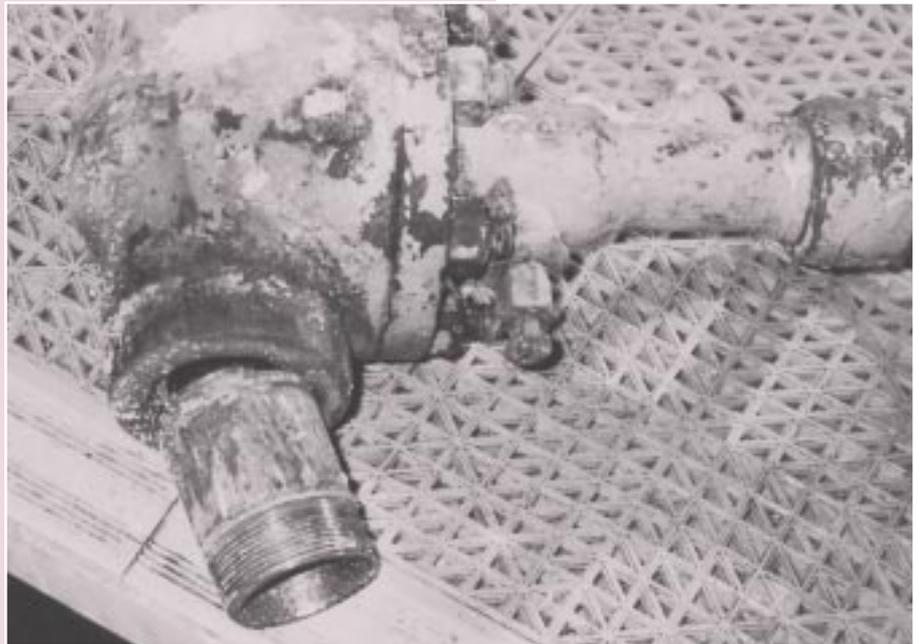
La charge de glace considérable qui appuyait sur les deux raccords de piquage a causé la rupture de la bague. La bague était faite d'acier ordinaire au carbone dont la résistance était relativement faible et qui montrait une microstructure de gros grains de ferrite-perlite, des conditions qui favorisent toutes deux une rupture fragile en cas de surcharge par temps froid. Le fait que le personnel d'inspection n'a pas reçu d'instructions précises sur ce qu'il devait surveiller et sur les mesures qu'il devait prendre a contribué à l'accident.

Bague filetée rompue.
